COLETA E ANÁLISE DA ÁGUA DO AÇUDE DO GRAVATÁ, SERRINHA - BA

COLLECTION AND ANALYSIS OF WATER FROM THE AÇUDE GRAVATÁ,
SERRINHA - BA

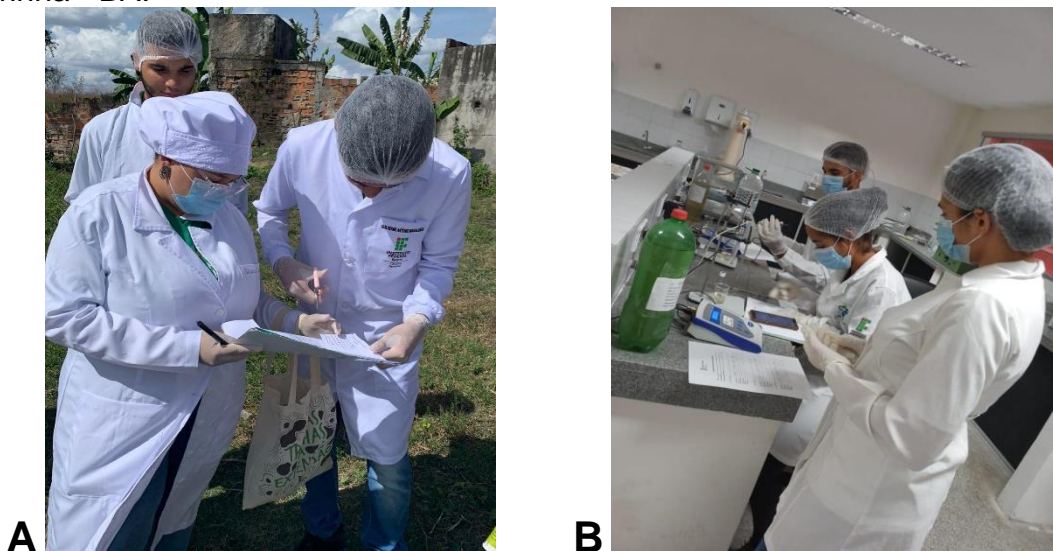
Posteriormente, as amostras foram encaminhadas para o Laboratório de Química do Instituto Federal campus Serrinha para a realização das seguintes análises para os parâmetros físico-químicos: pH, Condutividade Elétrica, Cor e Turbidez (Figuras 1A e 1B).

Figura 1. A) Coleta, B) análise da água do Açude do Gravatá, município de Serrinha - BA.

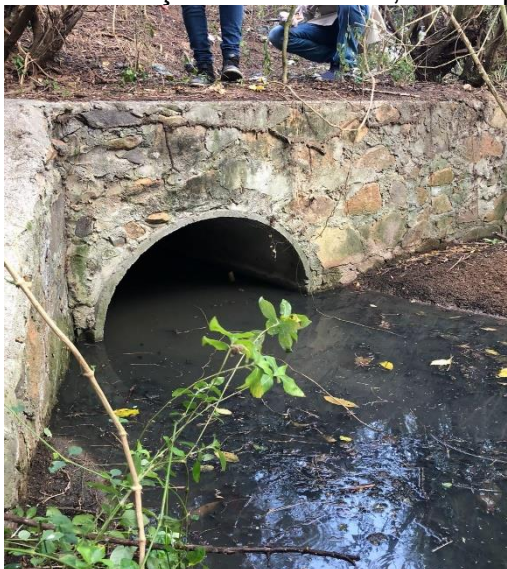
Figura 2. Descarga de efluente no Açude do Gravatá, município de Serrinha-BA.

Diante dessas condições, é imperativo conduzir investigações adicionais para retirada das fontes específicas de contaminação. A implementação de medidas corretivas apropriadas se torna crucial para reverter ou mitigar os impactos adversos sobre o ecossistema do açude. Medidas como a redução da entrada de efluentes domésticos e industriais, a restauração da mata ciliar e a gestão adequada de resíduos sólidos nas proximidades são consideradas importantes.
