## Reabilitação de solo: uma experiência prática em área urbana no Sertão de Alagoas

## Soil rehabilitation: a practical experience in an urban area in the Sertão of Alagoas

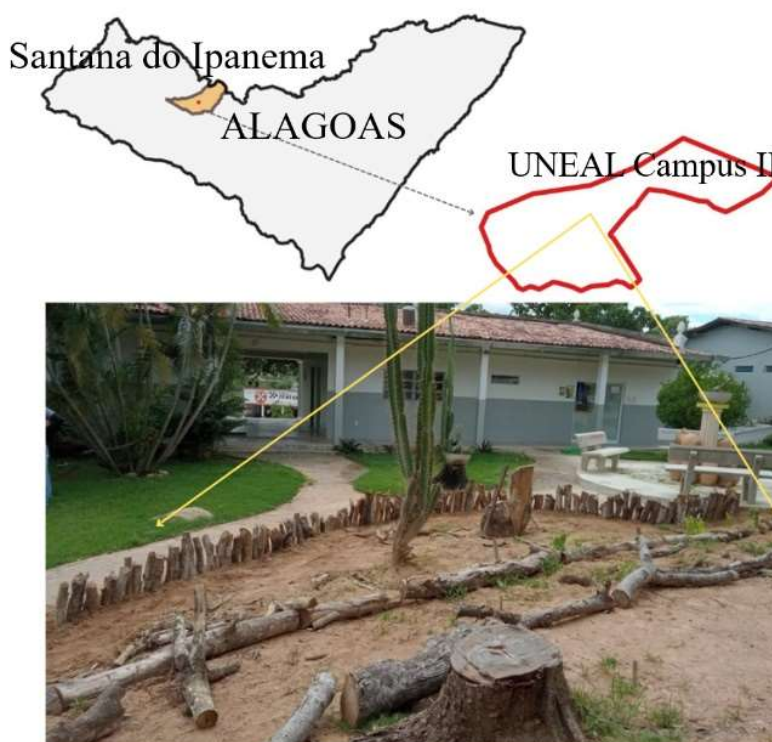
**Figura 1.** Imagem da área com solo degradado Santana do Ipanema.

O Campus II da Universidade Estadual de Alagoas está inserido em uma área de 10,4 ha e possui um jardim interno com cerca de 1.500m<sup>2</sup> que é cultivado sobre Argissolo Vermelho Eutrófico cambissólico (Embrapa, 2020). A região possui vegetação do tipo caatinga hipoxerófila e clima semiárido, muito quente com chuvas concentradas em quatro a cinco meses e média anual em torno de 800 mm. As temperaturas mínimas variam entre 18°C e 21°C e máxima entre 27°C e 33°C (EMBRAPA, 2012). A reabilitação foi feita em uma área de 200m<sup>2</sup> com 95% de solo desprovido de vegetação localizado nas coordenadas -9°22'31,17"S e -37°13'55,41" O.

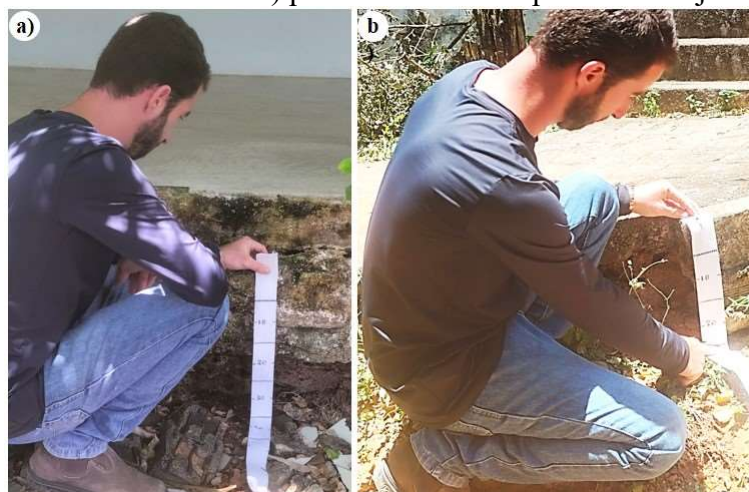
Nas entrevistas realizadas com antigos funcionários e professores constata-se que ao longo dos 28 anos de existência, o processo erosivo decorrente das intervenções antrópicas sobre solos rasos, associadas ao regime pluviométrico, promoveu a decapitação do horizonte superficial em cerca de 50% da área do jardim, chegando a reduzir em alguns pontos 40 cm da espessura do solo.

Em 2022 na área haviam 4 pés de acerola com raízes expostas e 95% da área estava descoberta. As marcas do horizonte superficial decapitado ficaram registradas na estrutura das edificações (Figura 2).

**Figura 2.** Marca histórica da perda do solo no jardim da UNEAL - Santana do Ipanema-AL: a) perda de 40 cm no bloco da zootecnia b) perda de 20 cm na passarela do jardim.

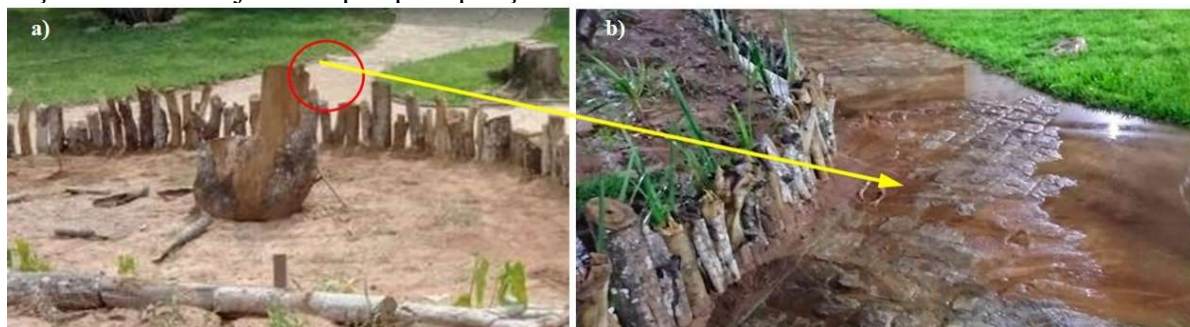
água e transporte das partículas do solo. A prática foi eficiente no controle do processo erosivo. Após as primeiras chuvas de inverno em 2022 a redução do carreamento das partículas de solo foi tão acentuada que chamou a atenção dos funcionários da limpeza e da comunidade acadêmica (Figura 3ab).

**Figura 3.** a) contenção com troncos de madeira e b) detalhe mostrando solo transportado para calçada abaixo do jardim após precipitação.

O estabelecimento de práticas mecânicas que impedissem a remoção do que ainda restava de solo na área foi estabelecido em curvas de nível que orientaram também a implantação das práticas conservacionistas vegetativas. Como barreira mecânica optou-se por troncos de madeira dispostos em contorno, para controlar e reduzir o escoamento superficial da

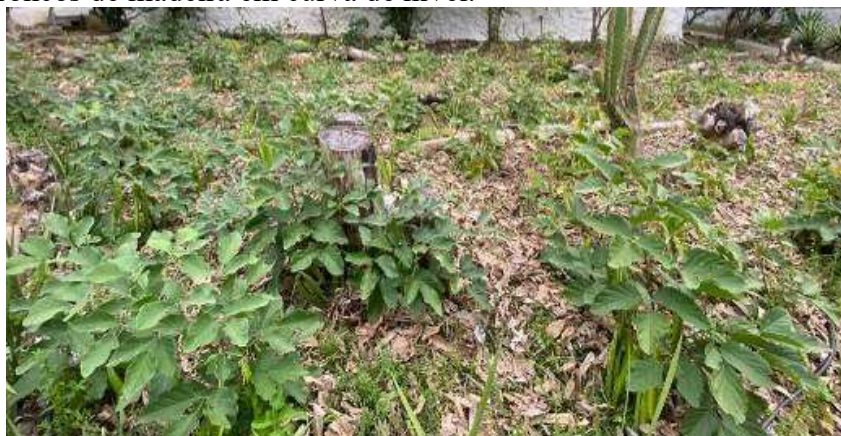
O efeito estético não era agradável aos olhos da comunidade, mas a redução da remoção do solo era inquestionável, pois a erosão impactava no passeio do jardim e nos corredores do bloco principal que nos períodos de chuva ficavam completamente cobertos de sedimentos. (Figura 4).

**Figura 4.** Práticas conservacionistas combinadas: cobertura morta, ervas invasoras, *canavalia ensiformis* e troncos de madeira em curva de nível.

Em seguida foi adicionada a superfície uma camada de cerca de 20 cm de cobertura morta, instalado o sistema de irrigação e o plantio direto do *canavalia ensiformis* (feijão de porco). Após 30 dias já era perceptível o estabelecimento do *canavalia ensiformis* e também a proliferação de espécies espontâneas com maior incidência de trapoerabas - *Commelina communis*, tiriricas - *Cyperus esculentus* e *Tridax procumbens*, a popular erva-de-touro. A presença de vegetação indicava o restabelecimento da funcionalidade do solo associada a presença de organismos.

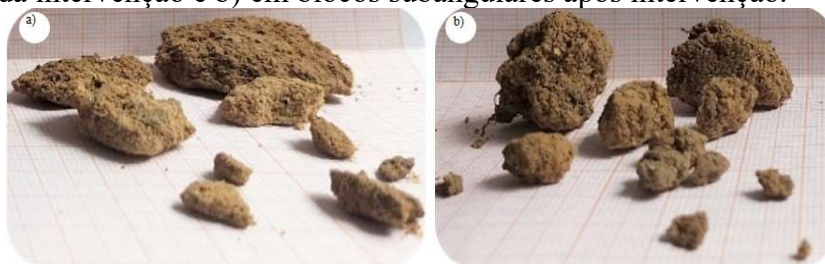
A relação entre teor de matéria orgânica e estabilidade de agregados do solo foi descrita por Feitosa *et al.* (2015). Na área a camada superficial do solo compactada que era extremamente dura e quebrava em pedaços tabulares (Figura 6a), passou a apresentar agregados médios e grandes em blocos subangulares e consistência ligeiramente dura quando seca (Figura 6b).

**Figura 6.** Estrutura na espessura 0-20cm: a) solo sem estrutura apresentando quebrando em lâminas antes da intervenção e b) em blocos subangulares após intervenção.

A adição de serapilheira e o uso de leguminosa para incorporação de matéria orgânica propiciou, após 2 anos, mudanças na consistência do solo quando seco e úmido, tornando-o mais friável. Na profundidade de 0-20 cm foi possível observar mudança de coloração indicativas do aumento do teor de matéria orgânica e de maior umidade retida.
